Selkämeren kansallispuiston ystävät ry 26.8.2014 - Lasse Lovén

Idän Räyhän kalamajan kunnostus

Selkämeren kansallispuiston ystävien ja Metsähallituksen luontopalvelujen yhteistyöprojekti syyskuussa 2014

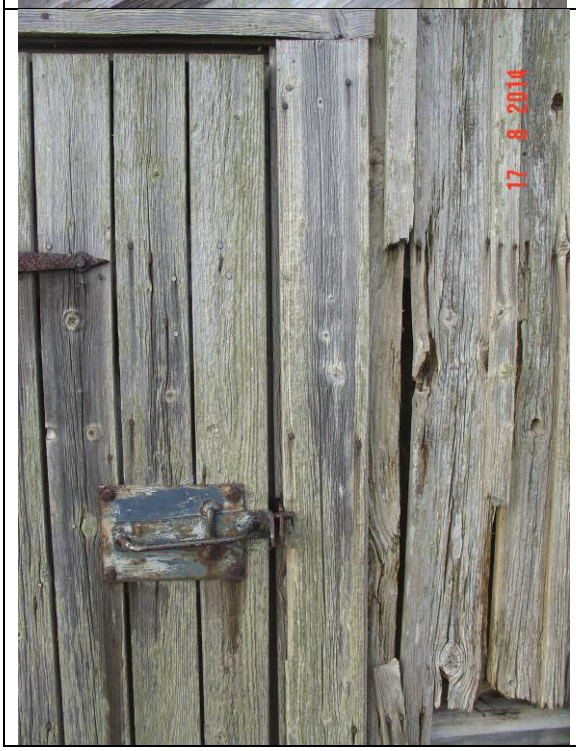
Kalamaja lienee rakennettu 1950-luvulla. Se seisoo paikalla valetun sementtisokkelin päällä. Sokkelin raudoituksesta ei ole tietoa. Etupuoli talosta on pahasti rapistunut. Korkea vesi saattaa nousta jopa lattialle ja ainakin myrskyaallot pyyhkivät alustaa. Laudat ovat upean hopeanharmaita. Kummallakin puolen majaa on pienet ikkunat.
	Alimmat lattiavasat ovat suoraan sokkelin sementin päällä, ilman huopaeristettä. Alin lautarivi on lopussa. Seinälaudat ovat 20x170 mm lankkua, jonka sisäpuolella on alumiinifolio ja insuliittilevy (ehkä 12 mm). Vuorilaudat ovat alaosiltaan lopussa.
	Ikkunan yläpuolella näkyy heikosti punamultainen ulkovuorilautojen pinnoite. Auringon paahtamilta ja sateen pieksemiltä osin se on kadonnut täysin.

Etupuolen ikkuna on ollut tuplalasilla. Ulkopuite on rikki ja lasi siitä kadonnut.

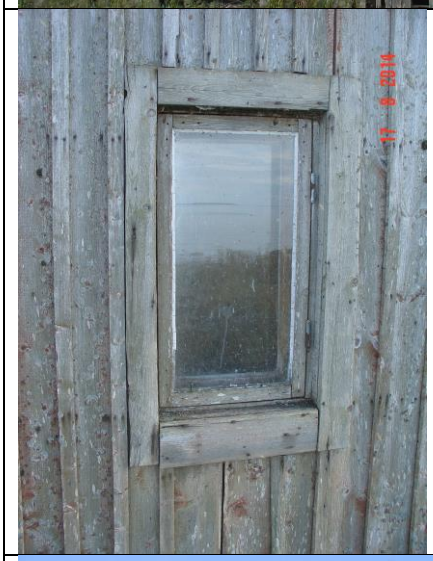
Majan katto on alun perin ollut huopakatteella. Kolmiorimoista ei ole havaintoa. Myöhemmin huopakate on päällystetty mineriittiaaltolevyillä, joka on irronnut oven päältä piipun kohdalta. Samalla paikalla on huopakin rikki ja sateet virtaavat sisään välikaton ja seinien rakenteisiin.

Majan takaseinän ikkuna on pieni tupla ja ehjä.
	Katon korjaus on varmaankin ensimmäinen tehtävämme. Piippu on tiilestä ja rapattu ylös asti. Rappaus on paikoin murtunut ja ylin kerros tiilissä murtunut. Majan ulkoseinässä on 12 cm tuuletusaukko huoneeseen.
